総務常任委員会 による 所管事務調査 9月11日

文教厚生常任委員会 による 所管事務調査 9月12日

産業建設常任委員会 による 所管事務調査 9月13日

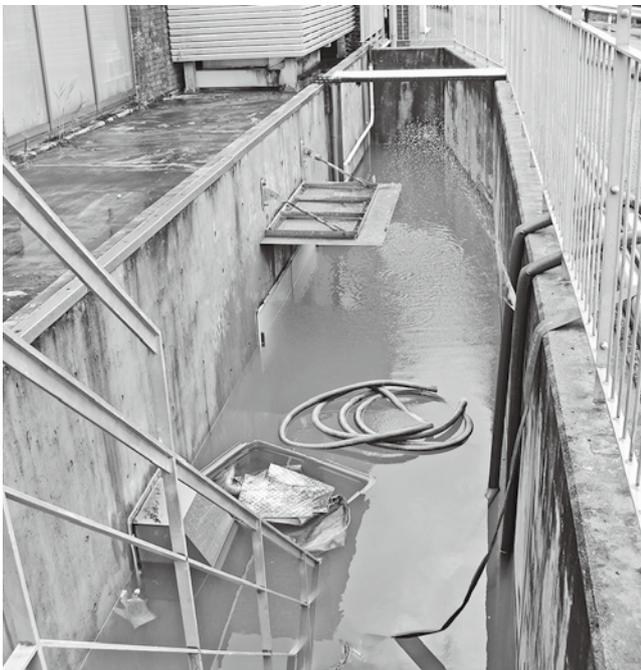
被害が一番大きかった牛津保健福祉センター「アイル」と災害ボランティアセンターを現地視察。「アイル」においては、温泉、プールの電気および動力関係は、地下機械室に設置していたため、地下に設置されていた配電盤は使用不可となっている。執務室の電力は無事で、水道やトイレも仮復旧ができたので、温泉とプール以外は9月16日に営業再開されている。

▲地下機械室の入口ドア上部まで浸水（アイル）

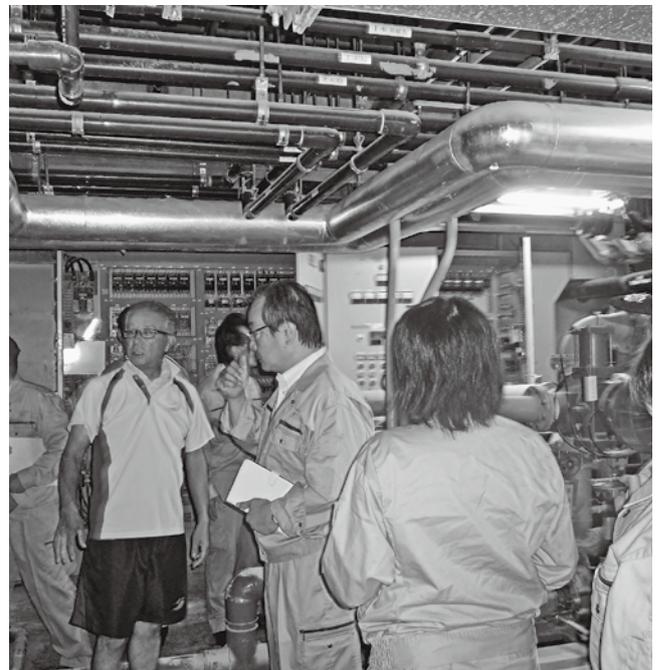
▲水没した地下機械室（アイル）

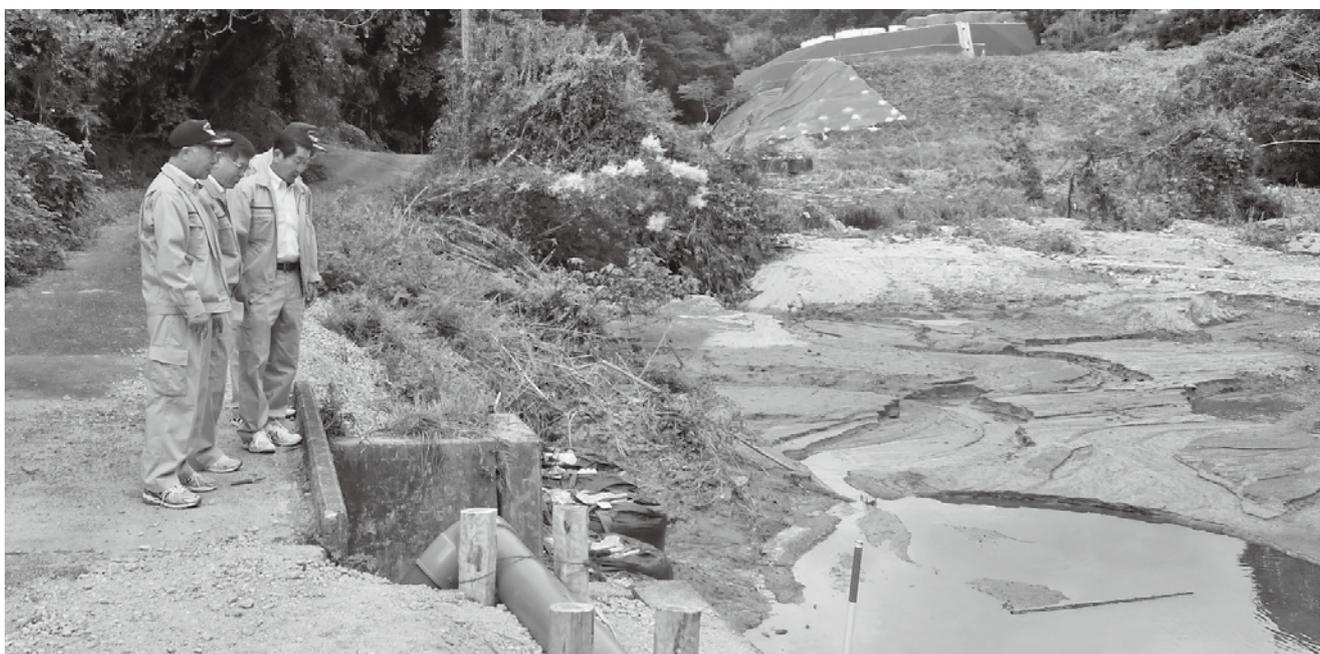
産業部関係では、確認されている292ヶ所の被災地のうち、西分第一ため池の堤防決壊現場と北浦ため池東側の農道崩落現場、林道天山線の復旧状況について調査した。西分ため池の堤防決壊現場は堤防が約20mにわたり決壊、また、管理道路の亀裂や余水吐きの破損などの被害であった。次に北浦ため池東側の農道崩落現場は延長約16mにわたり道路全体が崩壊していた。

▲西分第1ため池の堤防決壊により、土砂が流入した第2ため池（三日月町西分）

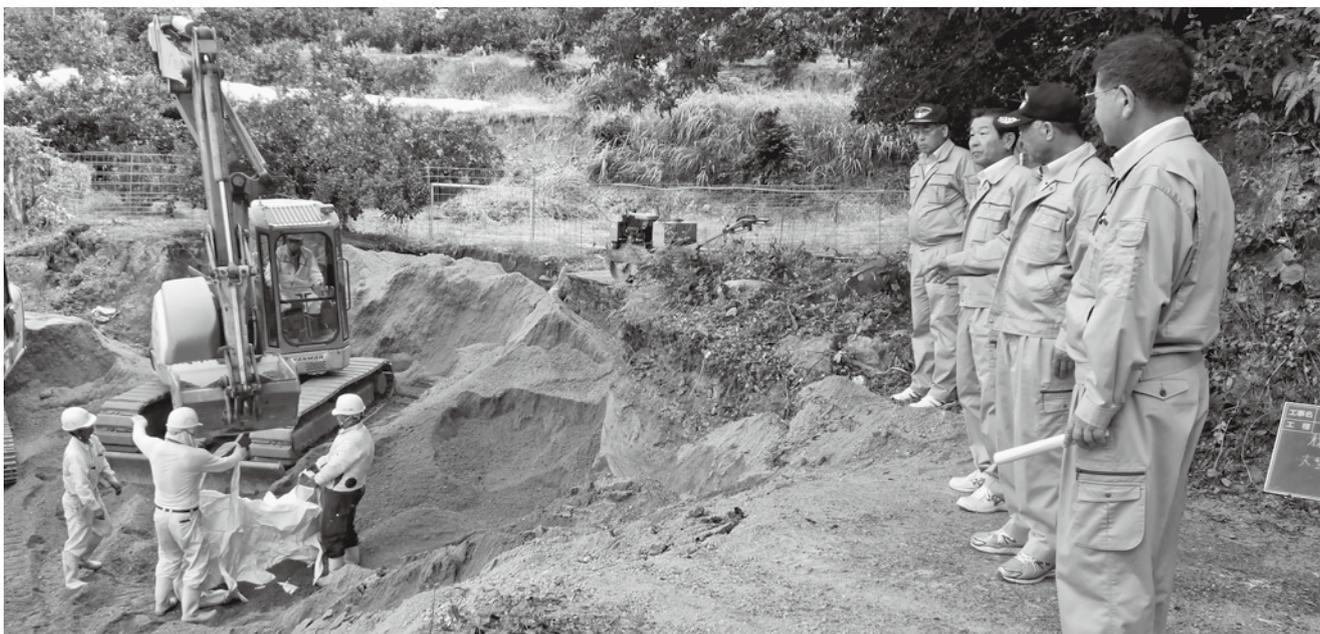
▲北浦ため池東側農道の崩落（小城市北浦）
